Maio de 2015

Publicação periódica de difusão científica e tecnológica editada pelo Instituto Mato-grossense do Algodão (IMAMT) e dirigida a profissionais envolvidos com o cultivo e beneficiamento do algodão.

Destruição dos restos culturais do algodoeiro

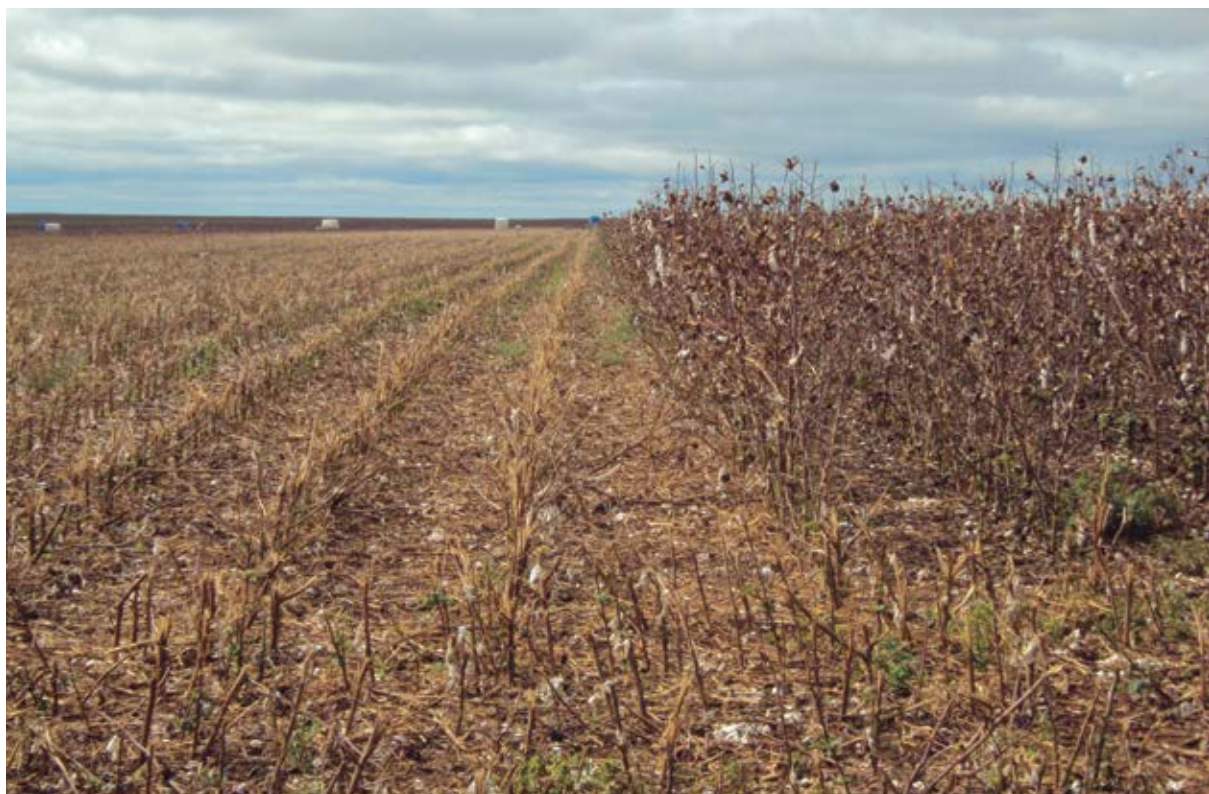
Área após a passagem do triton/roçadeira. Foto: Edson R. de Andrade Junior.

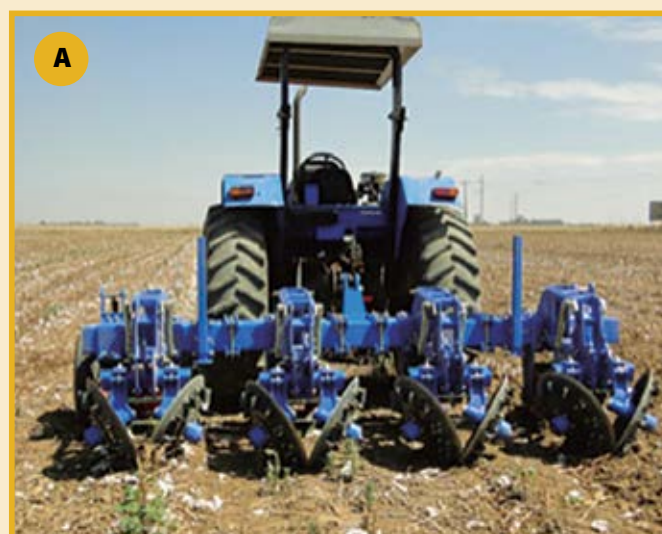
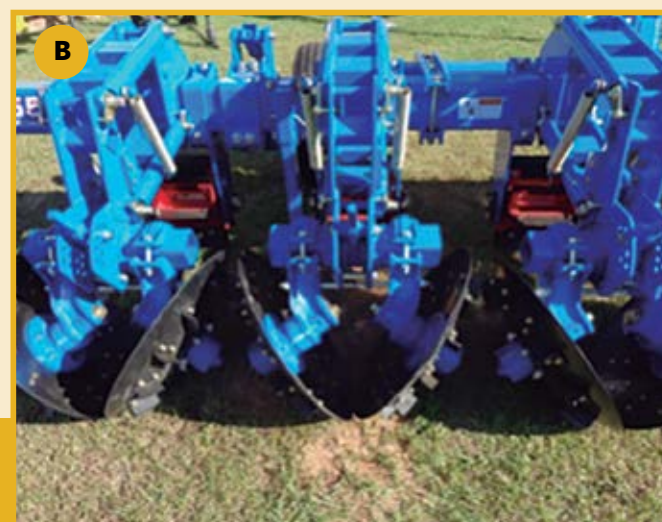
É acoplado ao sistema hidráulico de três pontos do trator, estando disponível em configurações com quatro (Figura 1A) a 12 linhas. O equipamento comercialmente disponível pode fazer o arranquio em fileiras espaçadas em 0,76 m ou 0,90 m, sendo que para cada espaçamento há uma configuração própria de diâmetro e concavidade dos discos. O equipamento possui um rolo com facas que têm a finalidade de afrouxar o solo, e o arranquio é feito em seguida por discos duplos, côncavos e alinhados em formato de “V”, os quais agem arrancando o resto cultural do algodoeiro. Os discos possuem pequenas “garras” parafusadas na parte externa para facilitar a sua aderência ao solo e permitir que os discos girem facilitando o corte da raiz ou o arranquio do algodoeiro (Figura 1B). Para o arranquio do algodoeiro com espaçamento entre linhas de 90 cm, os discos são de 28” e concavidade de 1” e $\frac{3}{4}$ ” (MORAES EQUIPAMENTOS AGRÍCOLAS, 2015).

Figura 1. Arrancador de discos em “V” (A) e detalhes dos discos do arrancador (B). Fotos: Odilon R. R. F. Silva (A) e Julio Bogiani (B).

Este equipamento ocasiona baixo revolvimento do solo, o que favorece práticas de conservação de solo e a adoção do plantio direto.

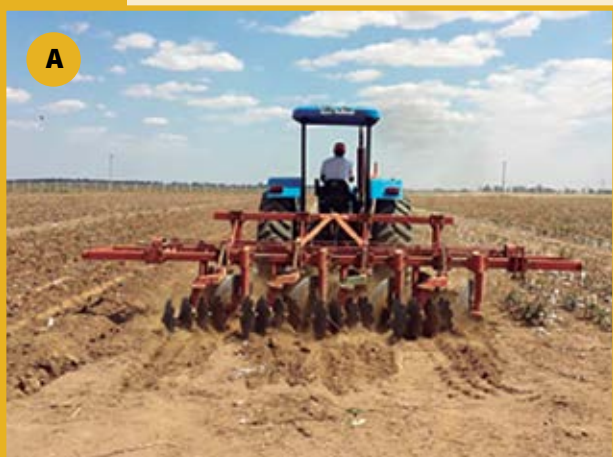
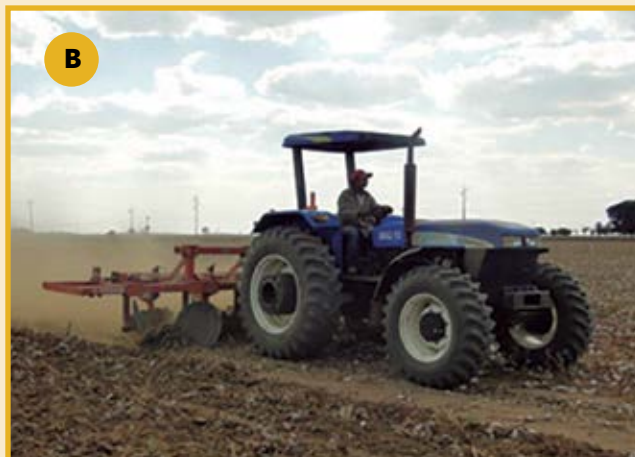
O equipamento é acoplado no hidráulico do trator e seus órgãos ativos são discos lisos côncavos que atuam aos pares, desalinhados sobre a fileira do algodoeiro, na profundidade de 8 cm a 15 cm (Figura 2). Os discos atuam abaixo da superfície do solo e promovem o arranquio dos restos culturais, porém formam pequenos sulcos ou camalhões. O equipamento possui como opção o uso de pequenas seções de grades niveladoras na parte traseira, dotadas de discos côncavos e dentados que nivelam o solo movimentado pelos discos que fazem o arranquio dos restos culturais. A regulagem da profundidade é feita pelo hidráulico do trator, e além da profundidade também pode ser feita a regulagem do ângulo de atuação dos discos, o que altera a largura da faixa de solo a ser movimentada.

Figura 2. Arrancador de discos acoplado ao hidráulico do trator em operação. Fotos: Valdinei Sofiatti.

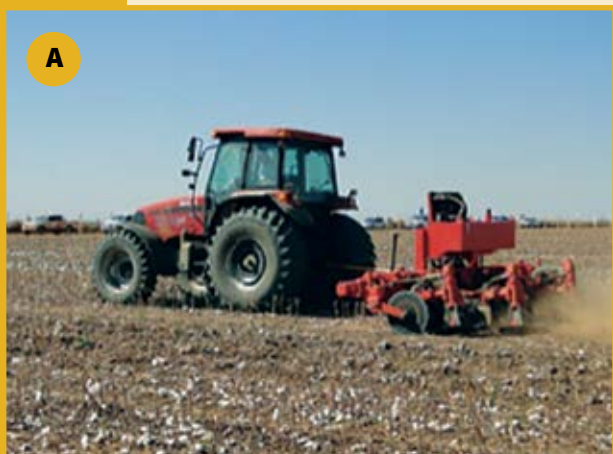
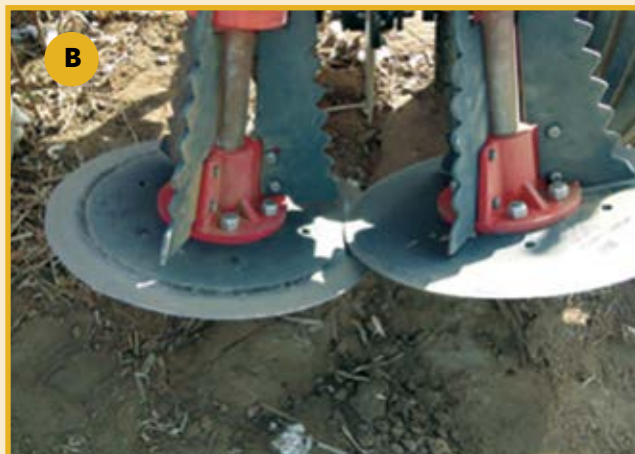
O equipamento possui dois discos para cada fileira de algodoeiro, os quais atuam aos pares e dispõem de rotação própria por meio de motores hidráulicos (Figura 3). Os discos apresentam angulação em relação ao plano horizontal para favorecer a sua penetração no solo e manter sempre a mesma profundidade de trabalho, a qual pode variar de 3 cm a 5 cm. As plantas são cortadas na região do colo, de forma a evitar a rebrota (WATANABE, 2015). Apresenta um sistema pantográfico para cada corpo cortador, um reservatório de óleo que abastece uma bomba hidráulica, a qual é acionada pela tomada de potência (TDP) do trator e é responsável pelo acionamento dos motores hidráulicos de cada disco cortador. Para sua eficiência, é importante que os dois discos trabalhem encostados um ao outro, o que é feito por meio de regulagem do equipamento.

Figura 3. Cortador de plantas em operação (A) e detalhes do mecanismo de ação do equipamento (B). Fotos: Odilon Reny Ribeiro Ferreira da Silva.

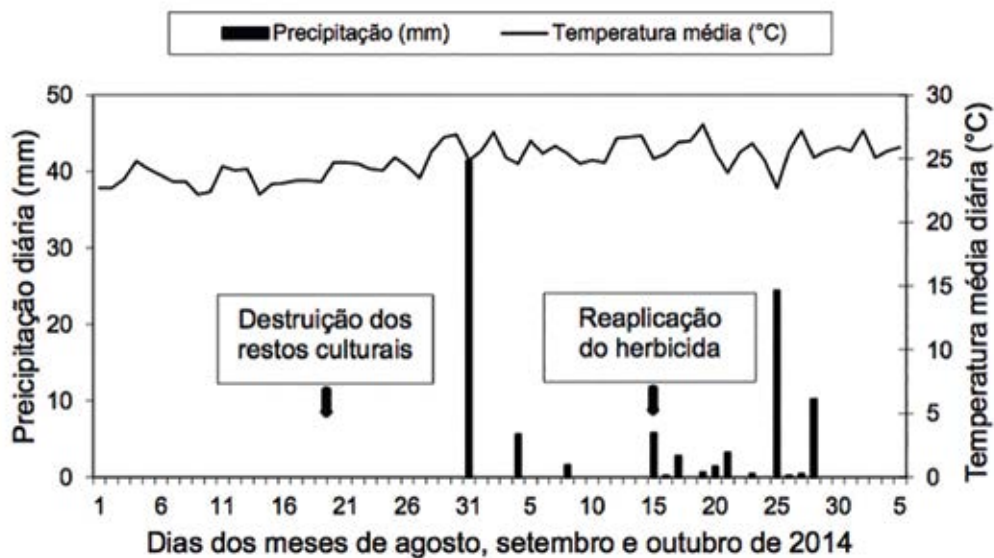
Figura 4. Temperatura e precipitação durante a condução do experimento em Primavera do Leste, MT.

O experimento foi realizado em Primavera do Leste, MT, nas coordenadas geográficas 15° 34' 44" S e 54° 22' 48" O. A área foi cultivada com algodoeiro da cultivar IMA 5675B2RF, que possui resistência ao herbicida glyphosate. O solo em que foi feito o experimento é classificado como Latossolo Vermelho-Amarelo (Embrapa, 2006), com 37,7% de argila, 11,6% de silte e 50,7% de areia. O experimento foi conduzido entre os dias 19 de agosto e 5 de outubro de 2014 e os dados meteorológicos deste período foram registrados e são apresentados na Figura 4.

condição que é normal no Cerrado brasileiro. Entre a primeira e a segunda aplicação de herbicidas, foram registradas precipitações que favoreceram o rebrote das plantas de algodoeiro e, conseqüentemente, a eficiência do controle químico (Figura 4). Mesmo assim, a porcentagem de controle foi menor que 90%. A utilização de herbicidas asso-

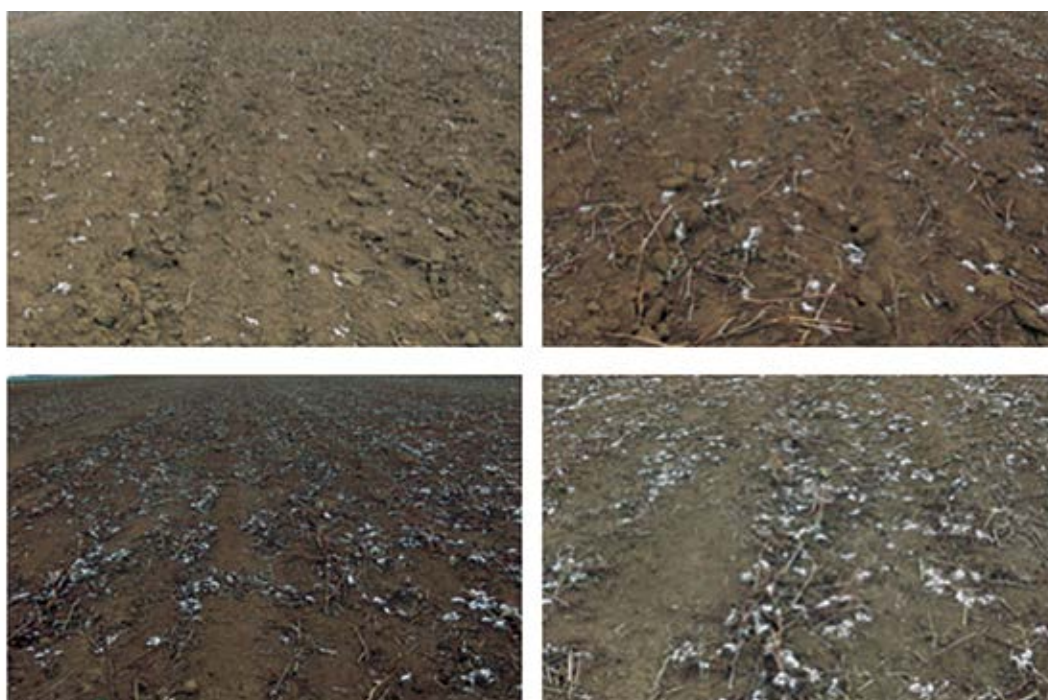
Figura 5. Efeito da grade aradora (A), arrancador de discos (B), arrancador de discos em "V" (C) e cortador de plantas (D) na destruição dos restos culturais aos 45 dias após a implantação do experimento. Fotos: Edson R. de Andrade Junior.

Aos 45 dias após a implantação do experimento, verificou-se que a destruição mecânica dos restos culturais proporcionou elevadas porcentagens de controle da rebrota do algodoeiro (Tabela 2, Figura 5). Todos os equipamentos desenvolvidos para destruição dos restos culturais apresentaram controle do rebrote superior a 98%, não diferindo significativamente do tratamento-testemunha com três gradagens, o qual apresentou 100% de controle. A aplicação da mistura dos herbicidas 2,4-D + flumiclorac-pentyl aos 25 dias após a
