Segurança do trabalho e prevenção de acidentes. Evolução das ações preventivas e recomendações para os profissionais que atuam nas Usinas de Beneficiamento de Algodão

*Esta **Nota Técnica** apresenta as atividades desenvolvidas nas safras 2012/2013, 2013/2014 e 2014/2015 visando a prevenção de acidentes de trabalho nas Usinas de Beneficiamento de Algodão.*

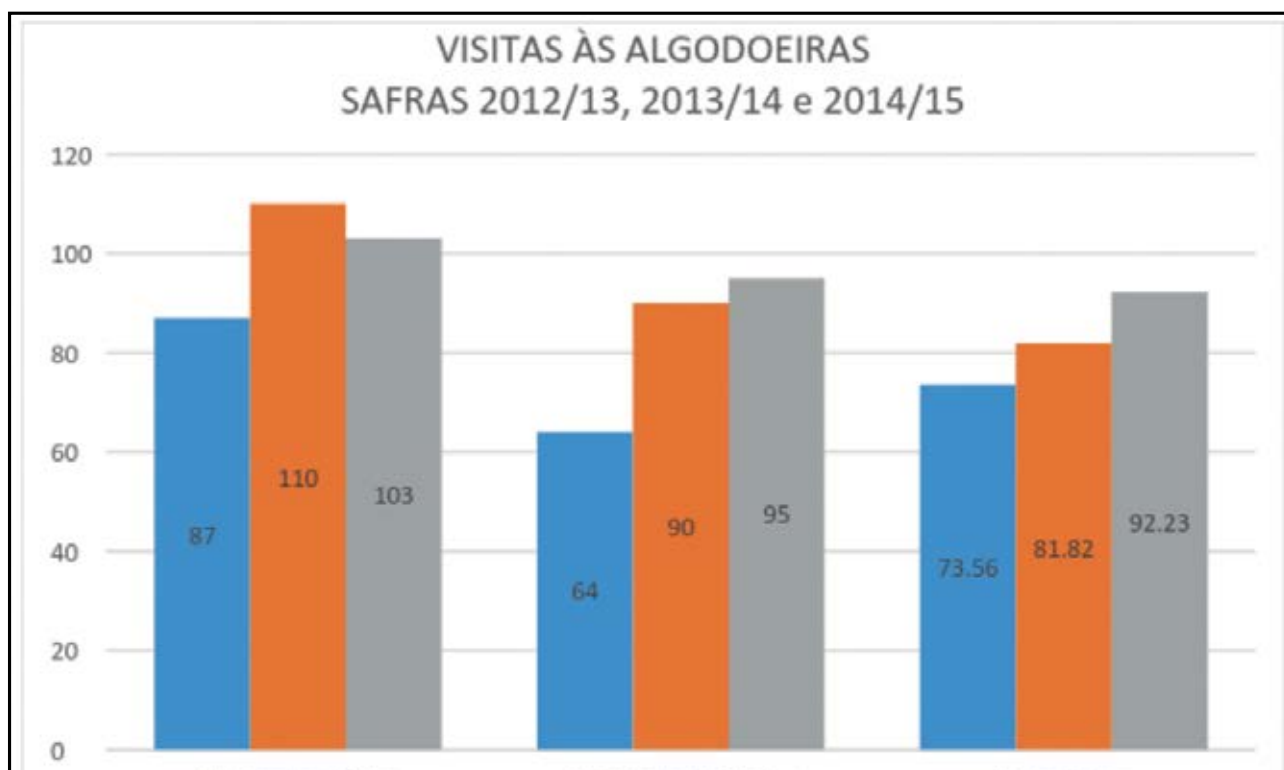
Figura 3. Número de visitas realizadas nas algodoieiras de Mato Grosso.

A Figura 3 apresenta a evolução das vistorias em função das algodoieiras em atividade, a cada safra.

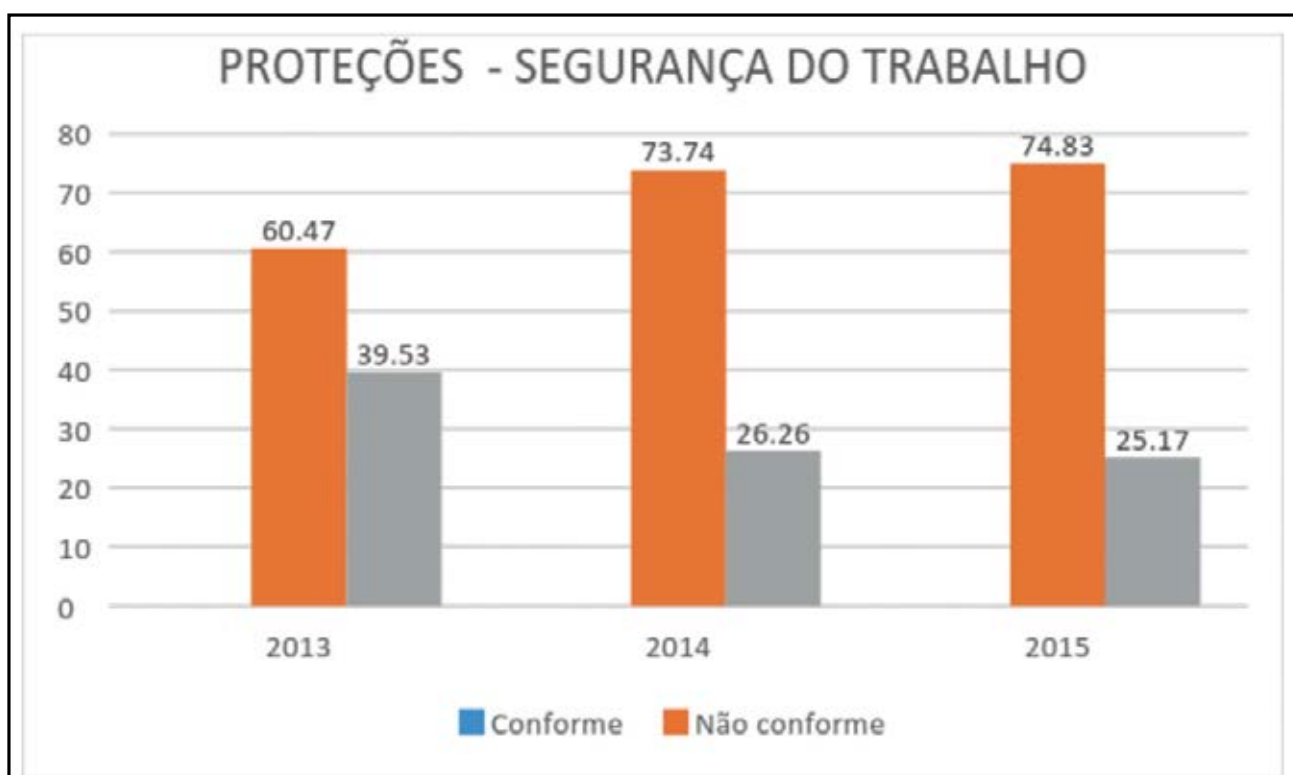
Figura 4. Resultados das vistorias sobre a existência de proteções nas algodoieiras.

Com base em dados dos anos de 2013 a 2015, algumas considerações podem ser feitas em relação às proteções existentes nas algodoieiras, com uma ampliação de 14% da conformidade das instalações (Figura 4).

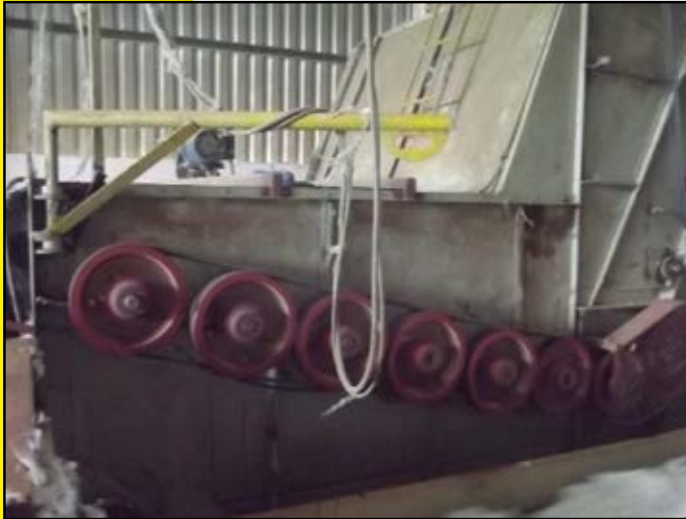
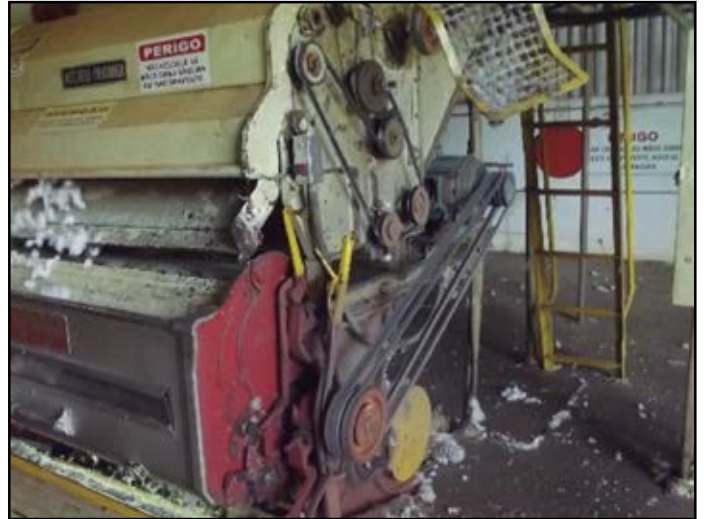
Figura 5.
Proteções não conformes encontradas nas vistorias.

Situação encontrada em locais onde não existem proteções ou, quando existem, são retiradas para manutenção e não são recolocadas.

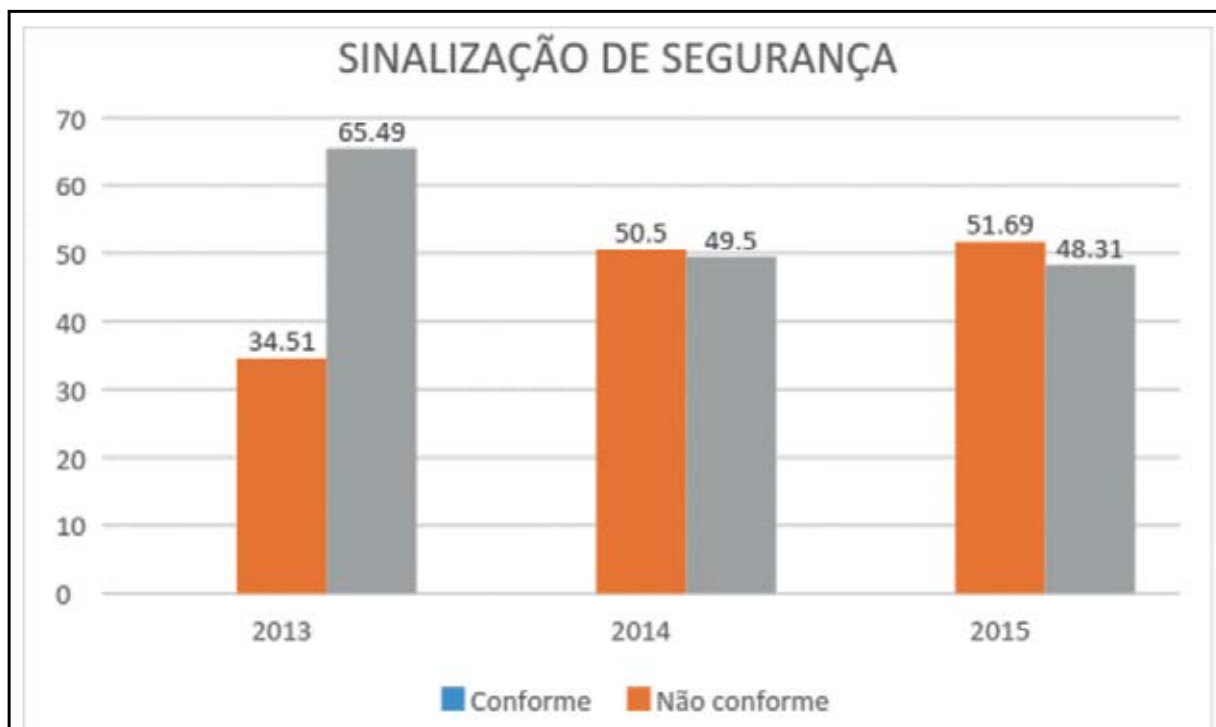
Figura 7. Resultados das vistorias sobre sinalização de segurança.

Outra prioridade dos trabalhos foi a adequação das sinalizações de segurança (Figura 7), item que apresentou melhora significativa em relação à situação registrada na safra 2012/2013, quando havia 34,51% de conformidade e 65,49% de inconformidade, tendo avançado bastante em 2014 e che-

gando, em 2015, a 51,69% de conformidade e 48,31% de inconformidade. Isso indica a necessidade da continuidade dos esforços dos técnicos de segurança das empresas, apoiados pelo IMAmt, por meio da disponibilização de placas de sinalização (Figura 8) para as Algodoeiras de Mato Grosso.

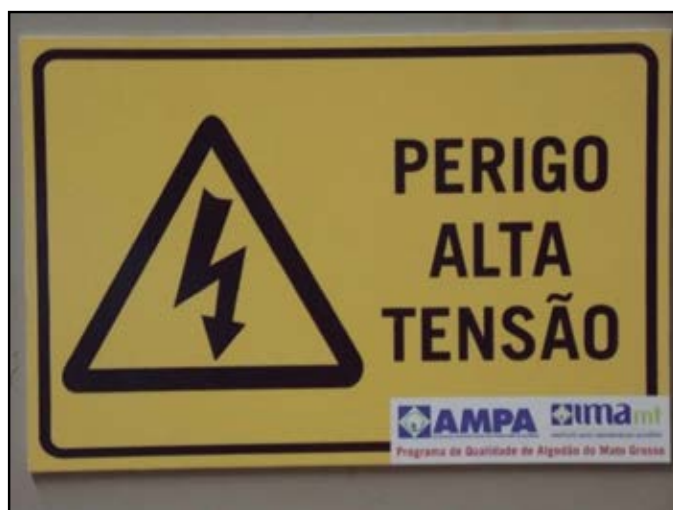
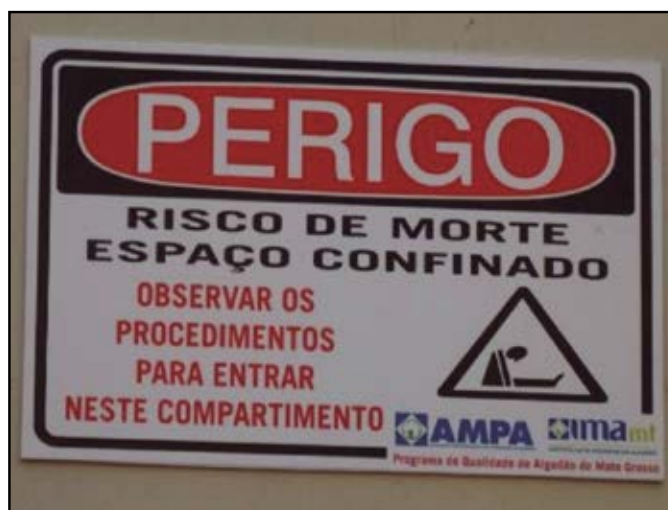
Figura 8. Placas de sinalização fornecidas pelo IMAmt.
