Prevenção de incêndios na colheita e no beneficiamento do algodão. Evolução das ações preventivas do Projeto Qualidade de Fibra e recomendações

Essa Nota Técnica apresenta as atividades desenvolvidas nas safras 2012/2013, 2013/2014 e 2014/2015 visando a prevenção de incêndios na colheita e beneficiamento do algodão.

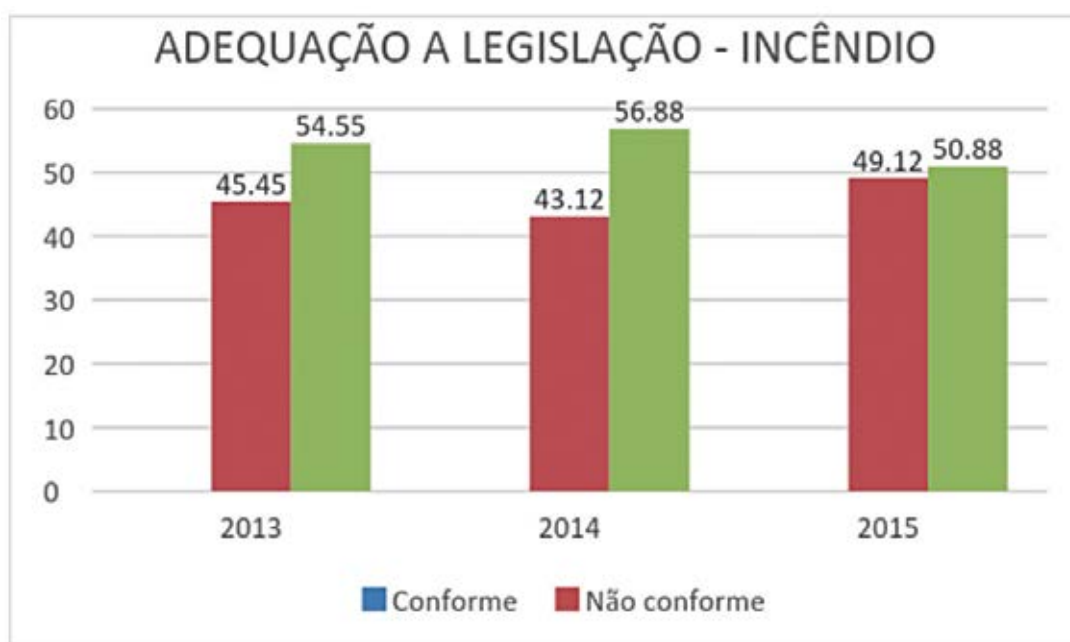
Figura 1. Evolução da adequação à legislação para a prevenção de incêndios em algodoeiras.

Sobre a adequação às legislações específicas para a prevenção de incêndios do Estado de Mato Grosso, apresentamos a evolução desse quesito na *Figura 1*, que revela um crescimento reduzido, tendo em vista o acréscimo de mais de 48% no número de algodoeiras vistoriadas, desde o início dos trabalhos, em 2012, e algumas dificuldades para aprovação dos projetos de combate a incêndios e emissão de alvará de funcionamento.

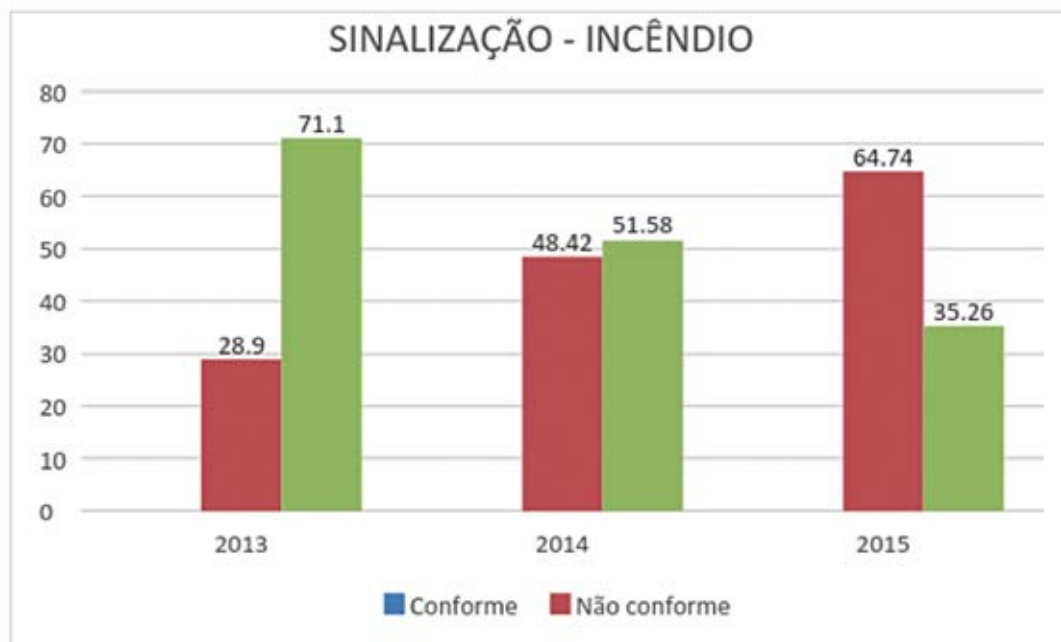
Figura 2.
Evolução da conformidade em relação a sinalização nas algodojeiras.

Em relação à sinalização de incêndio (Figura 2), houve um incremento considerável, conforme demonstra o gráfico referente às três últimas safras.

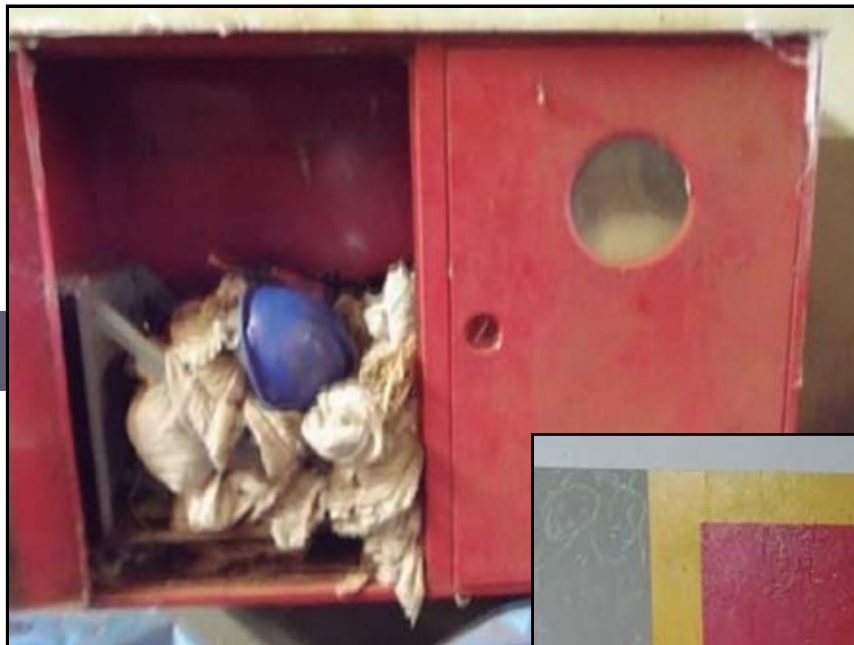
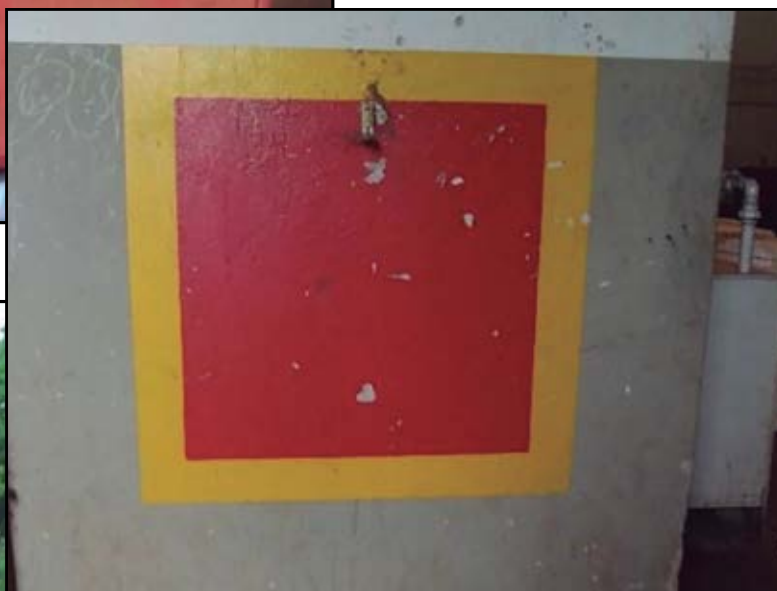
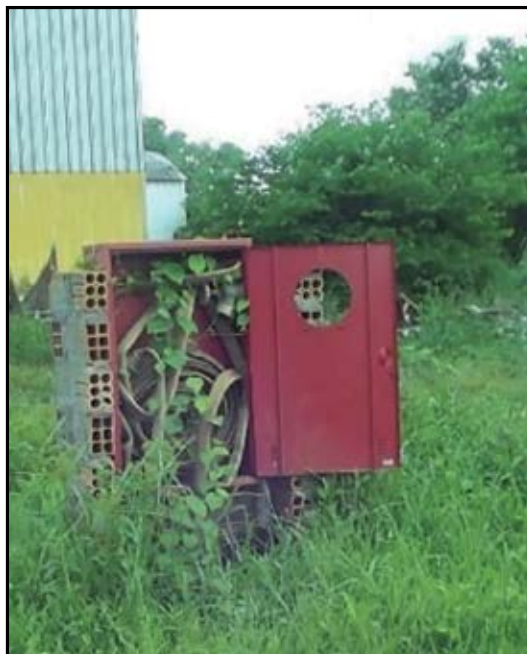
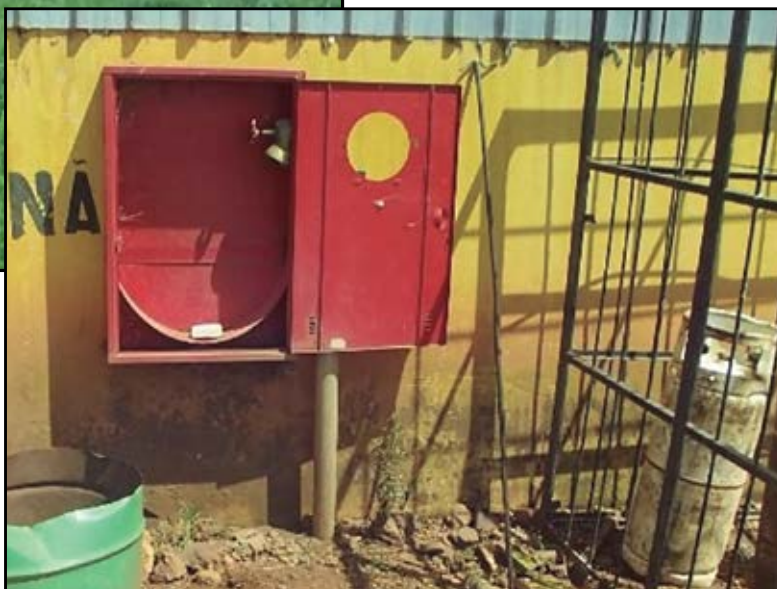
Figura 4. Exemplos de equipamentos preventivos não conformes.

Preventivos não conformes: as principais ocorrências são a utilização de abrigo de mangueiras de hidrantes como depósito; falta de extintores; abrigos de hidrantes sem mangueira, esguicho e chave storz e mangueiras utilizadas e deixadas jogadas sem a devida manutenção após o uso (Figura 4).

- É conveniente, pelo menos uma vez por mês, checar o estado dos extintores, e fazer testes de funcionamento com as mangueiras dos hidrantes;
- Não deve haver correntes prendendo os extintores, nem cadeados na portinhola dos hidrantes;

- Checar se a mangueira está em bom estado, sem furros ou desgastes;
- A mangueira não deve ter água em seu interior, nem a caixa de hidrante. Isso ocasiona o apodrecimento do tecido da mangueira;

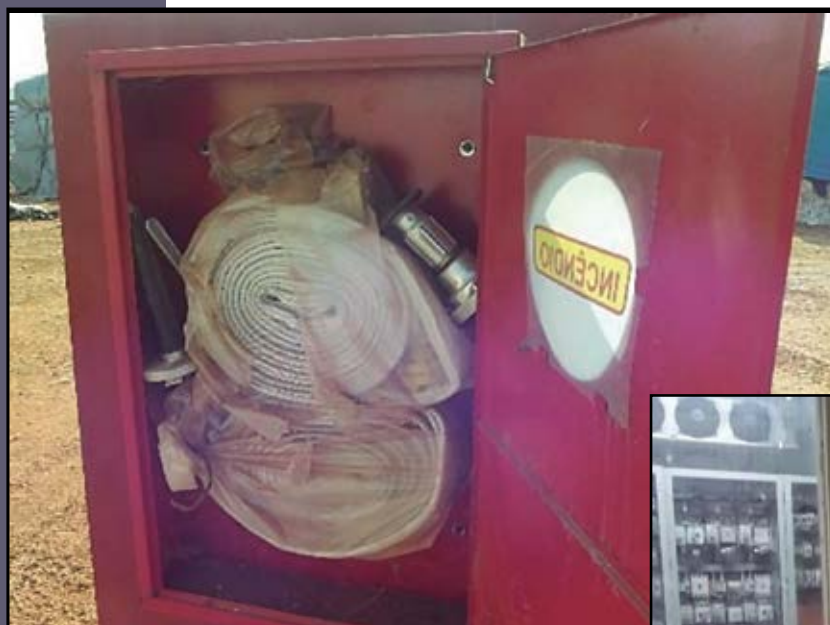
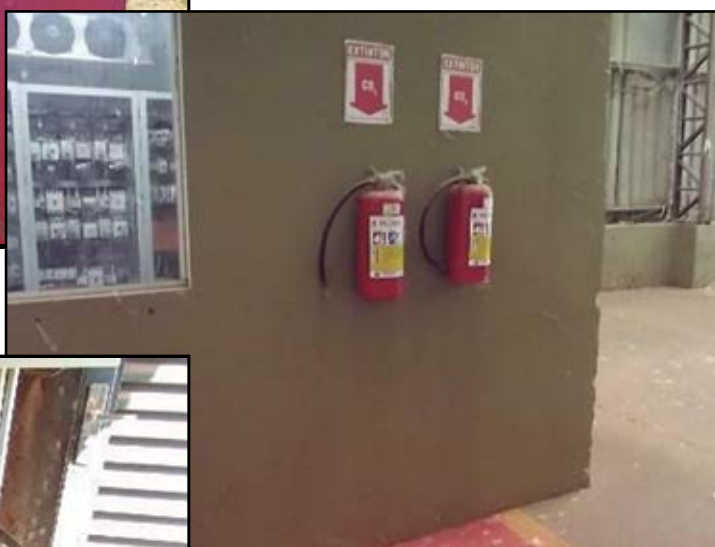
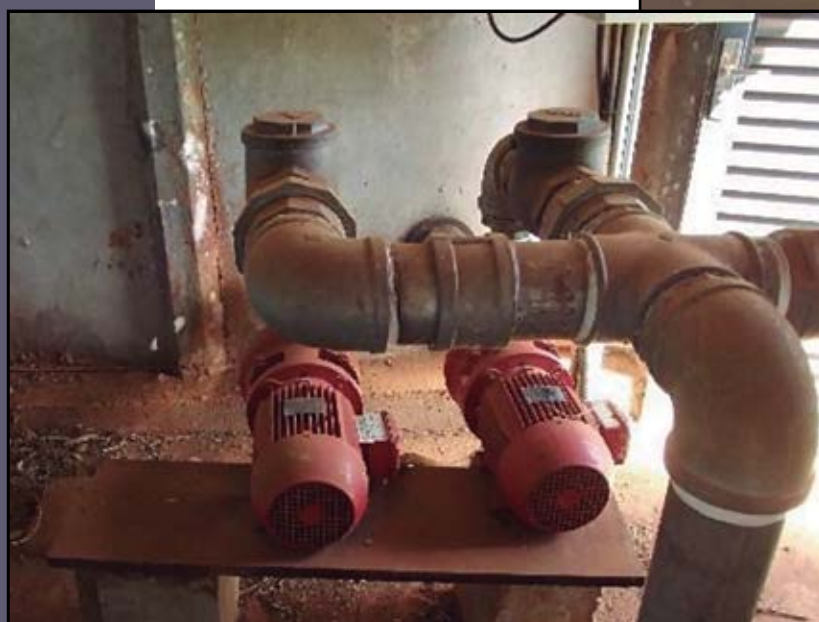
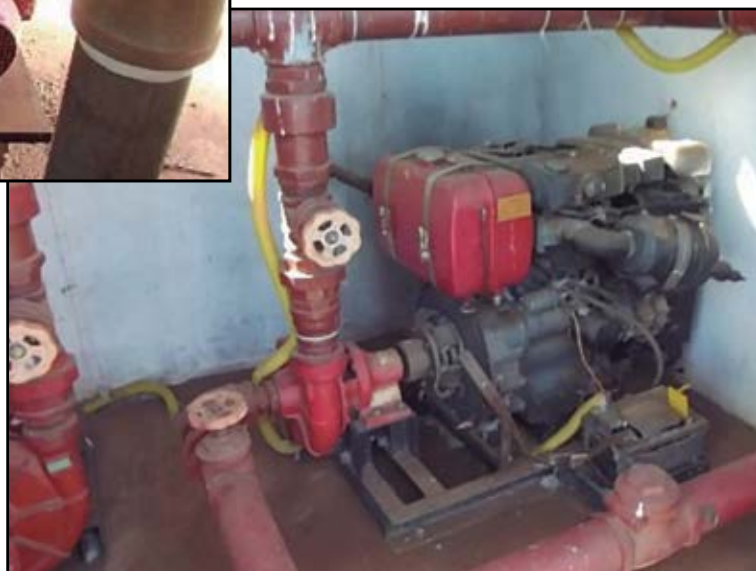
Figura 5.
Exemplos de equipamentos preventivos em conformidade.

Preventivos em conformidade: todos os equipamentos devem estar sinalizados, localizados e posicionados dentro das normas (*Figura 5*).

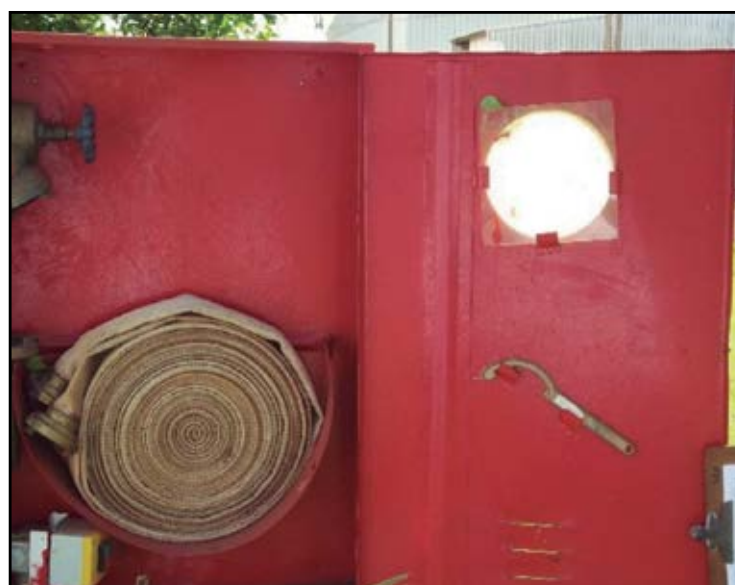
Figura 6. Acondicionamento correto das mangueiras e demais equipamentos do hidrante.

- As mangueiras de incêndio não devem estar conectadas na tubulação;
- Verificar se a mangueira dos hidrantes está enrolada corretamente (*Figura 6*). Para dobrar, as conexões da mangueira com a tubulação de água e com o esguicho devem ficar para fora;

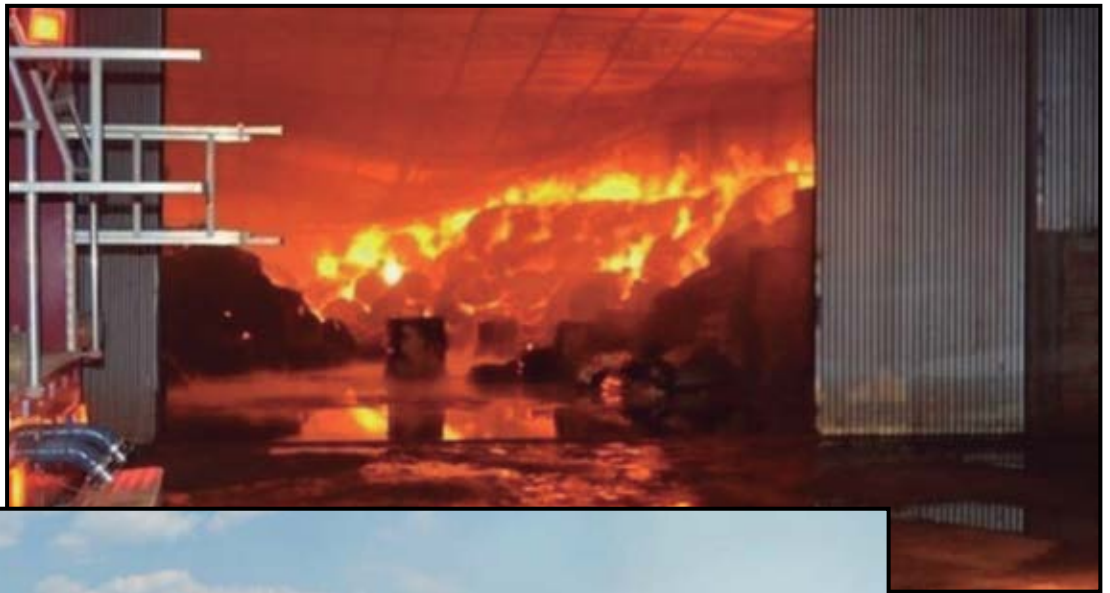
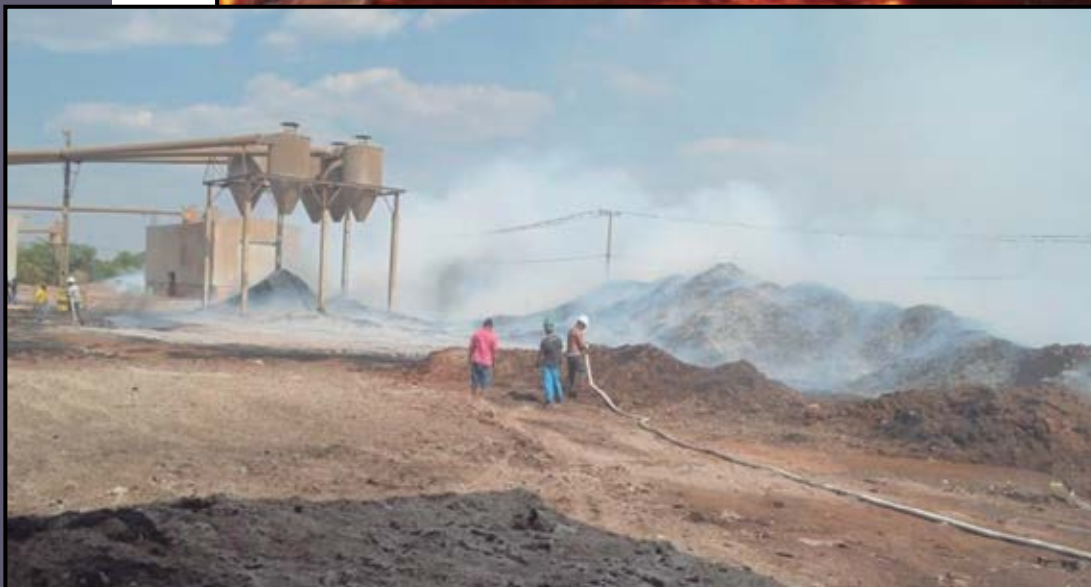
Figura 7.
Incêndios em
algodoeiras em
Mato Grosso.

Os registros de incêndios dos anos de 2013 até final de 2015 (*Figura 7*) revelam alguns fatos que devem ser levados em consideração, tais como o horário informado da ocorrência dos sinistros, no caso o período noturno, bem como a possível causa do incêndio, sendo "raio" em primeiro lugar, entre outras causas informadas, conforme registrado pelos meios de comunicação nos municípios onde ocorreram os sinistros.

Desta forma, fica o alerta para que, nos treinamentos de brigada de incêndio ou contratação de segurança, sejam incluídos os guardas noturnos e vigilantes na equipe de brigadistas.

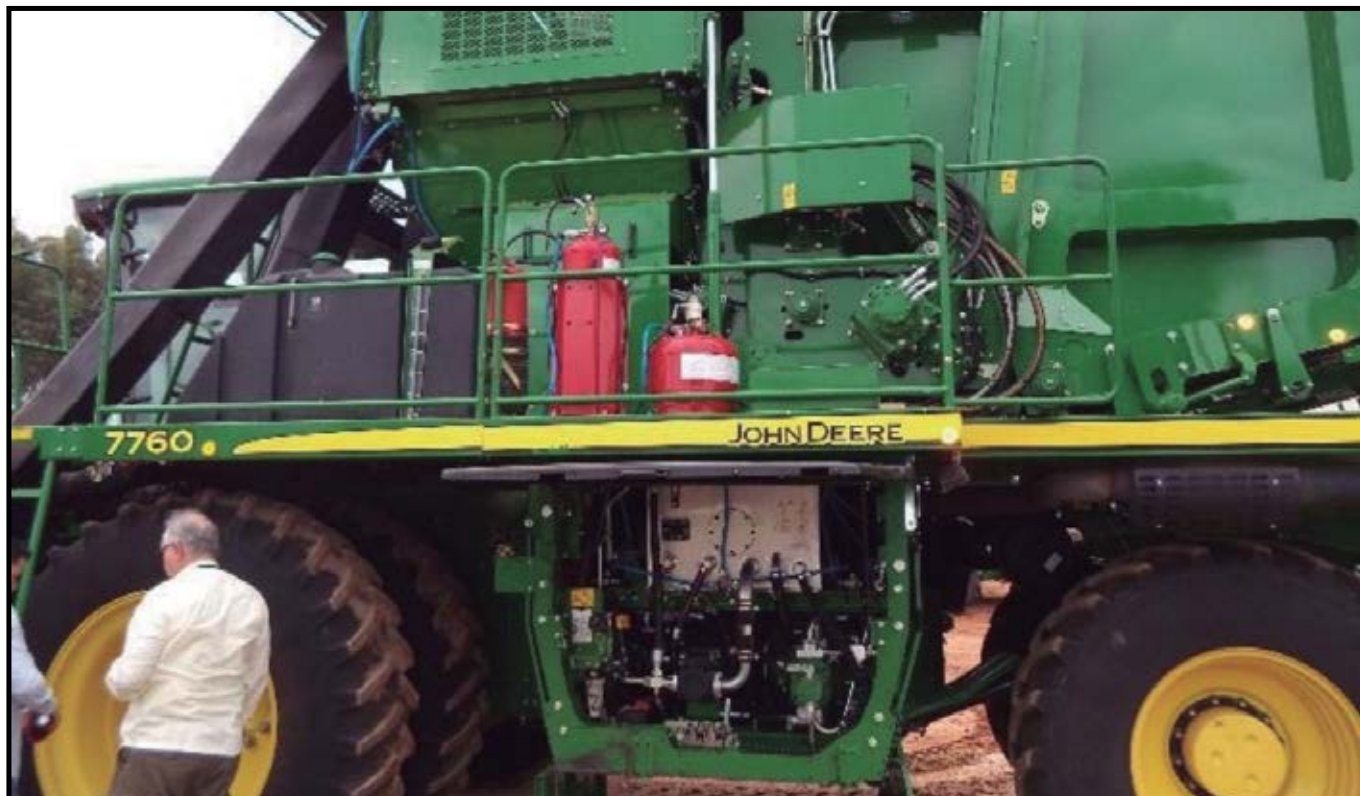
Figura 8. Equipamento de prevenção de incêndios instalado em colhedora de algodão.

Da mesma forma, estão sendo realizados diversos testes de sistemas de prevenção de incêndios em colhedoras de algodão e a avaliação de novas tecnologias para controle de incêndio em algodoeiros e seus pátios de armazenagem, utilizando produtos umectantes de alta eficiência.

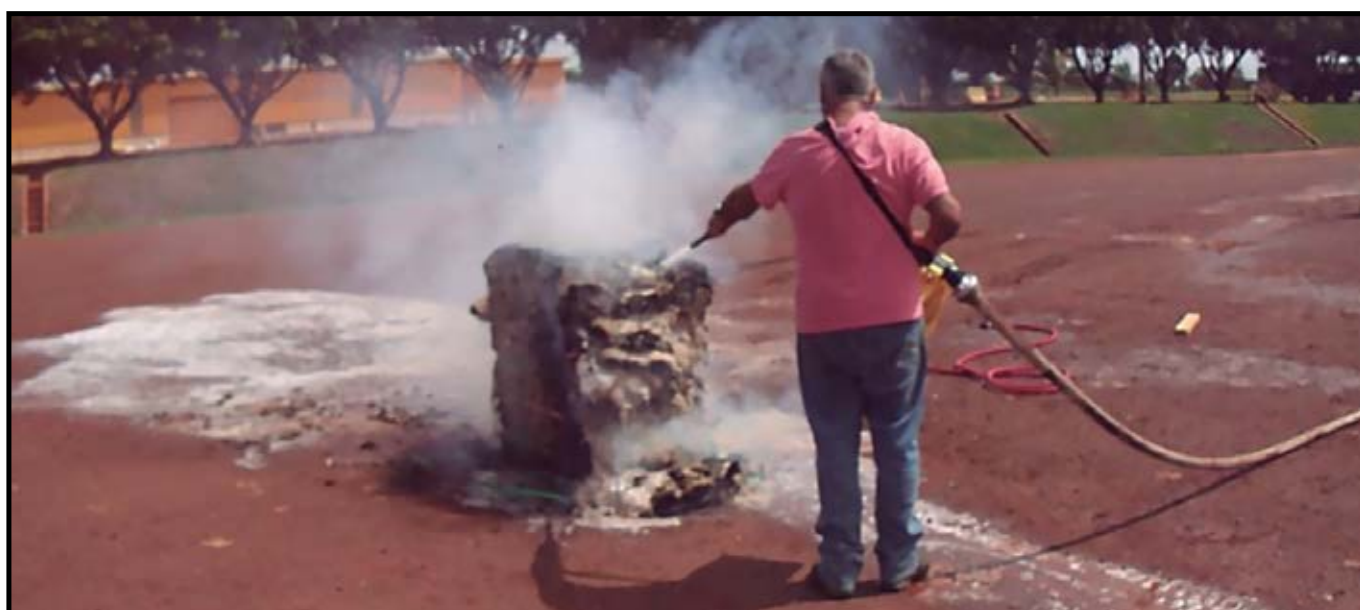
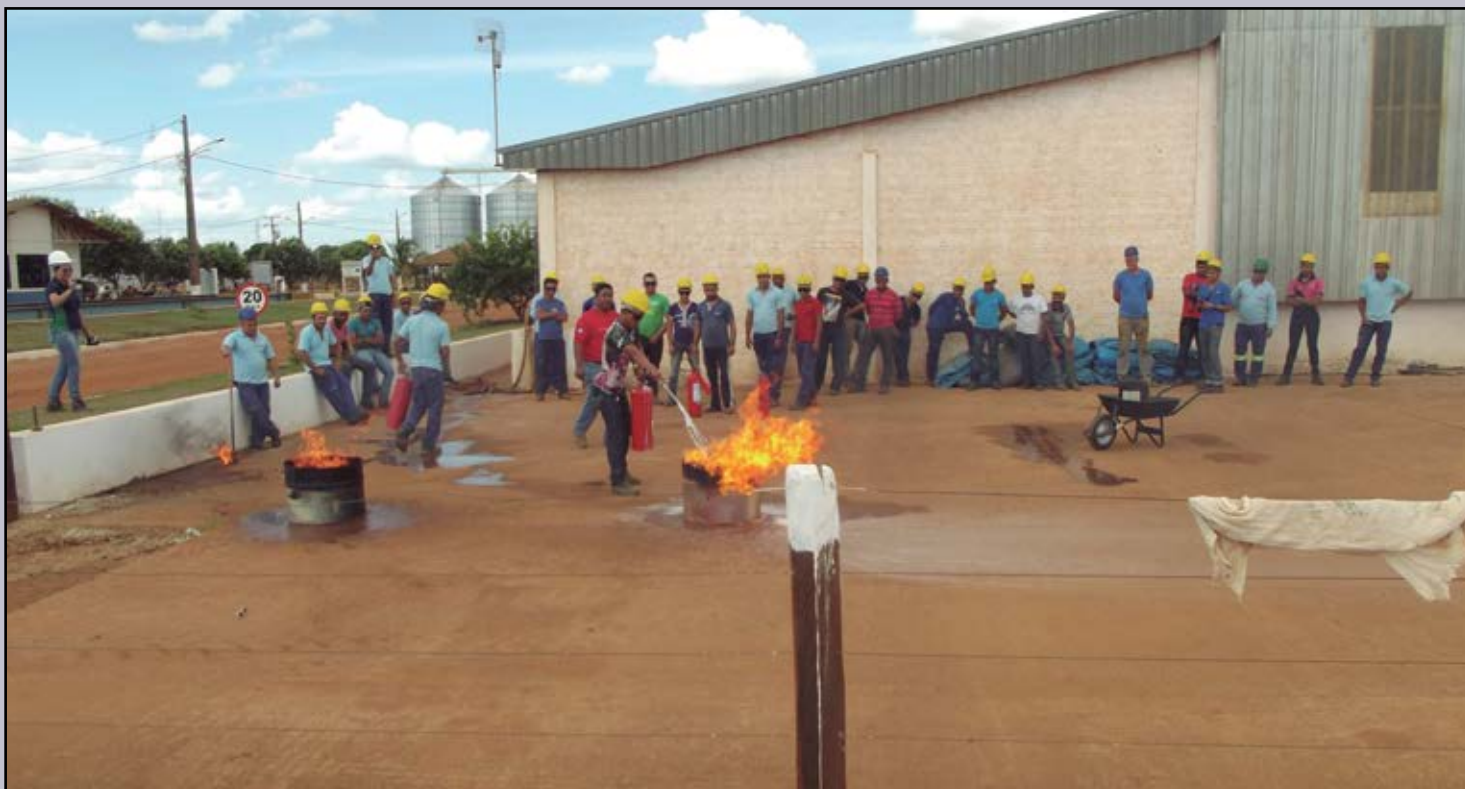
Figura 9. Demonstração de combate a incêndio em fardo comercial de fibrilha utilizando equipamento aplicador de Líquido Gerador de Espuma (LGE).

A Figura 9 mostra a utilização de equipamento de combate a incêndios para ser utilizado em fardos de algodão em caroço e fardos comerciais armazenados nas algodoeiros. ■
